HIRSCHEN OBERGLATT FLAWIL

WÜRDIGUNG

Gasthaus Hirschen

BEFUND

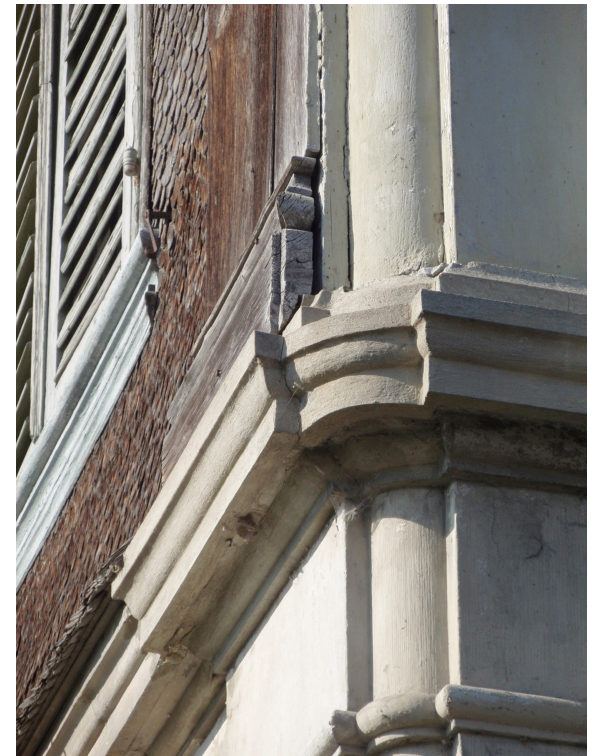
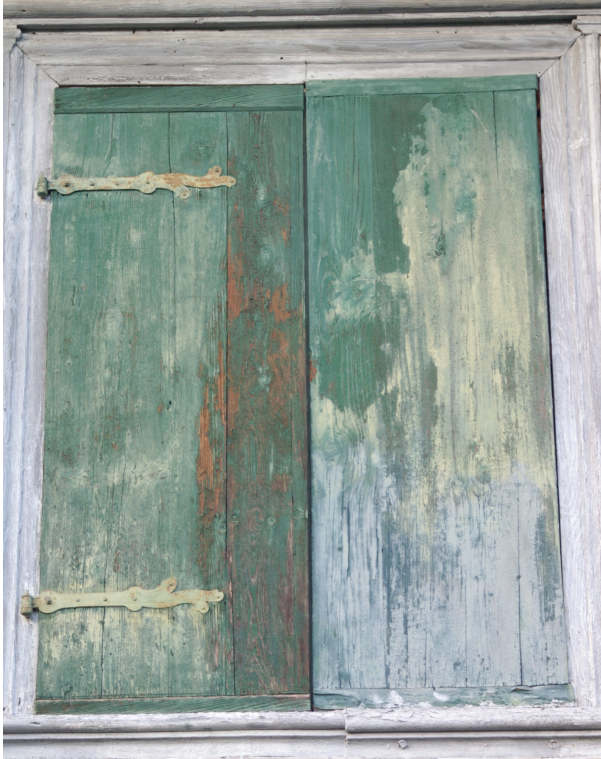
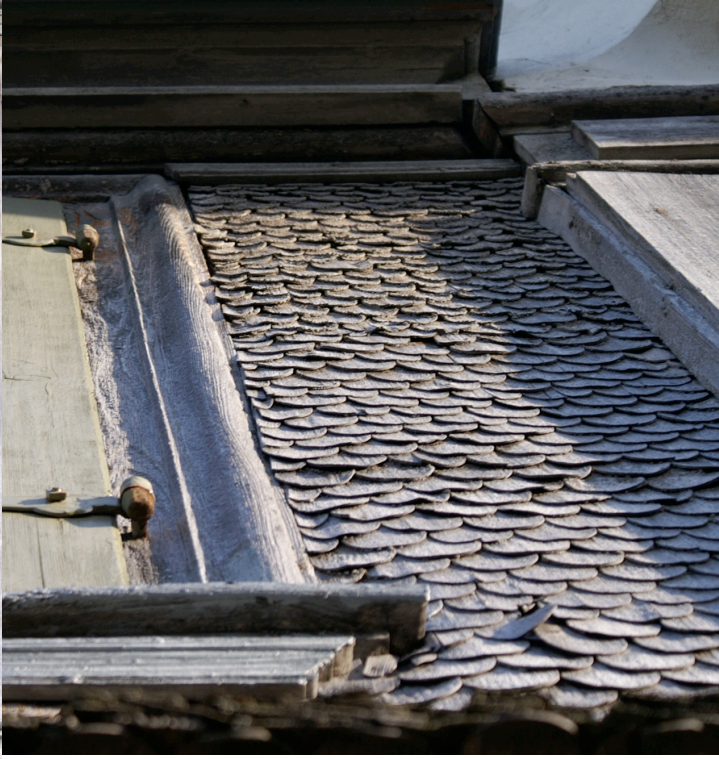
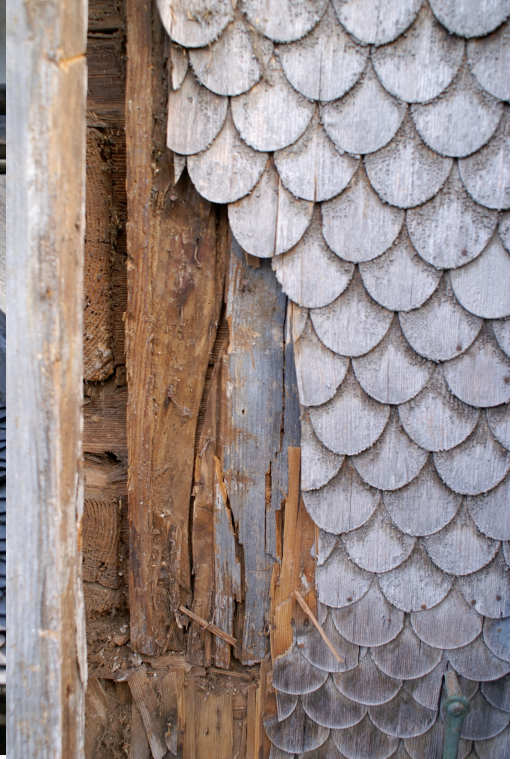
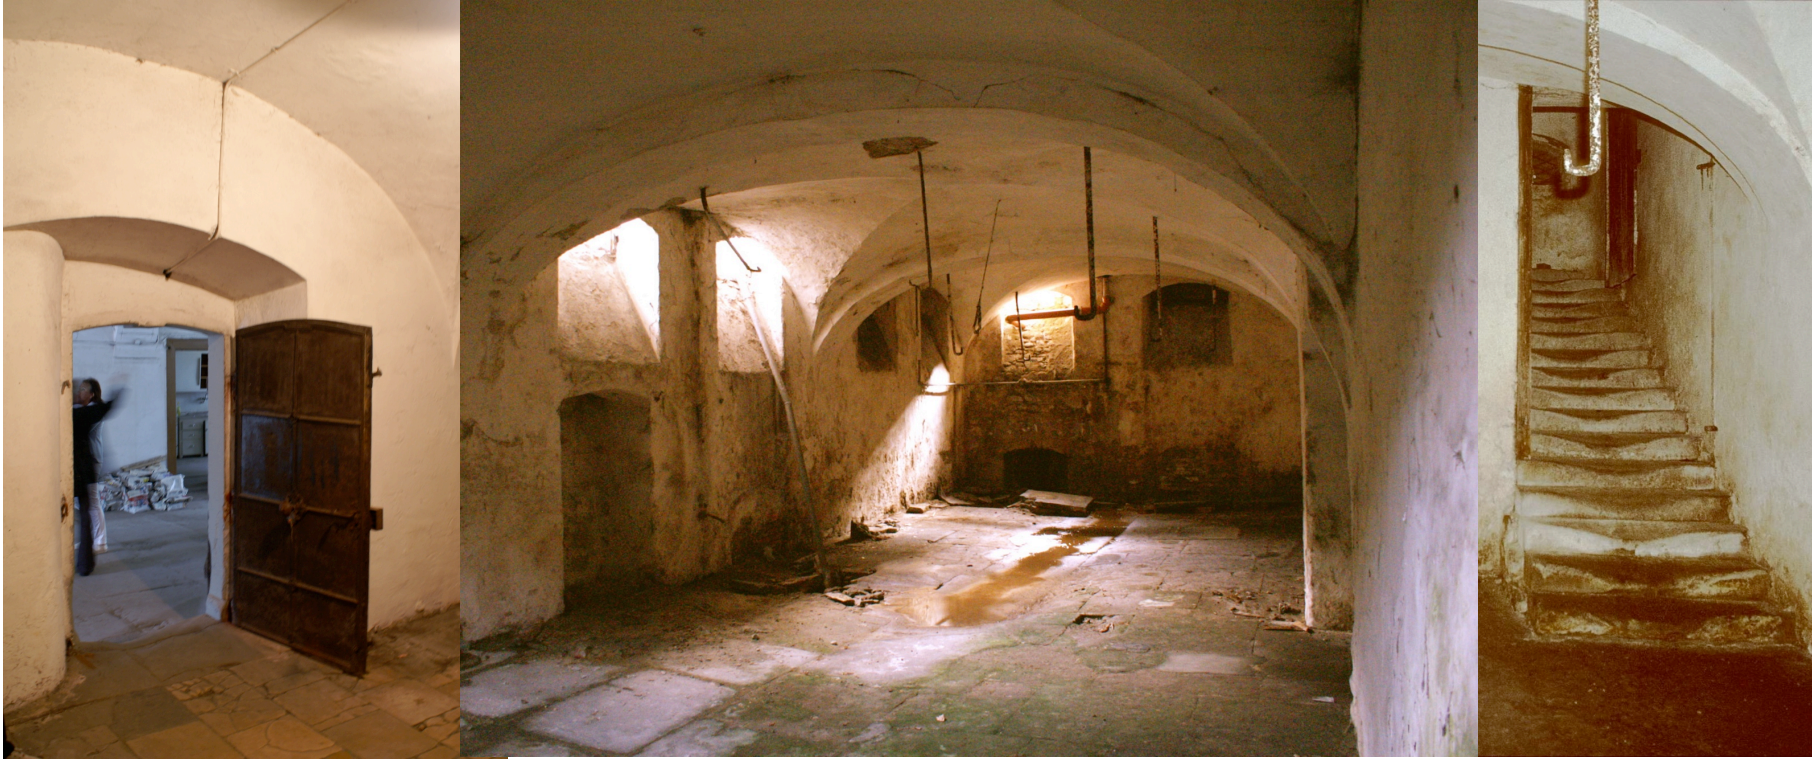
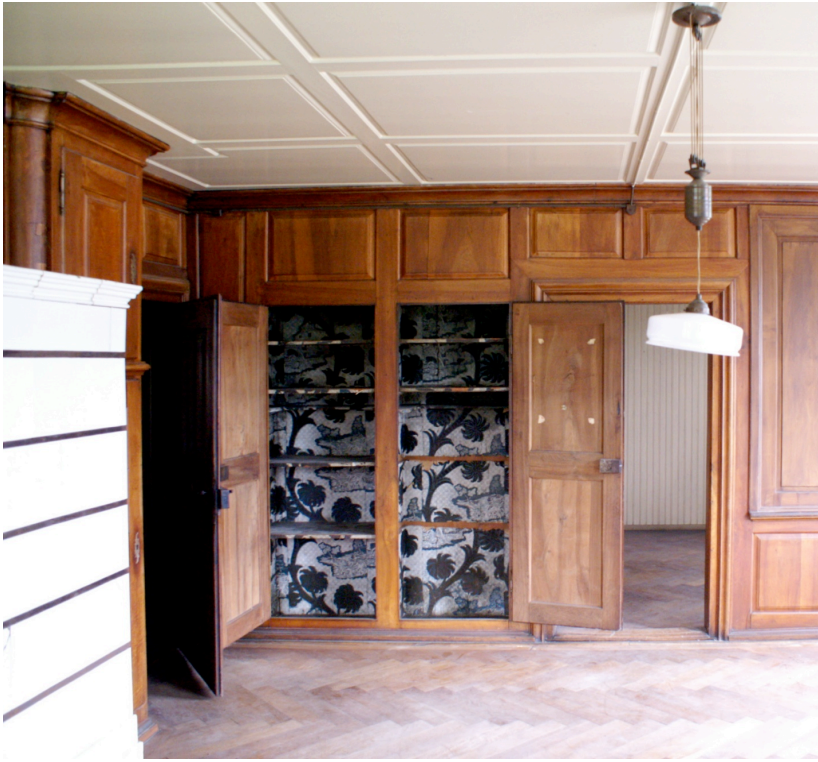
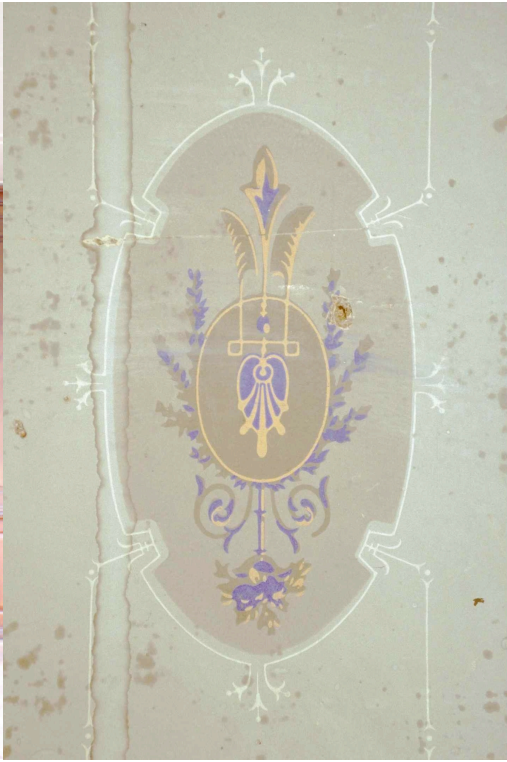
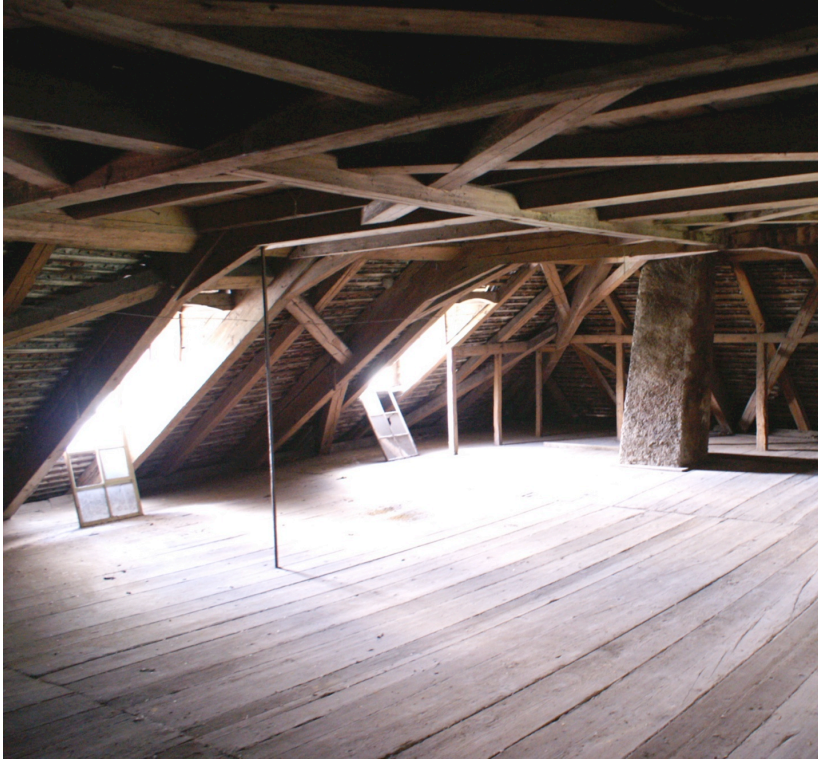
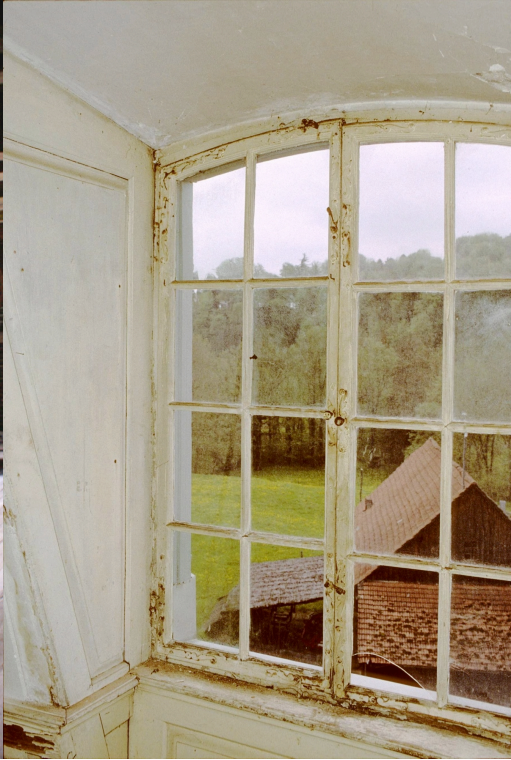
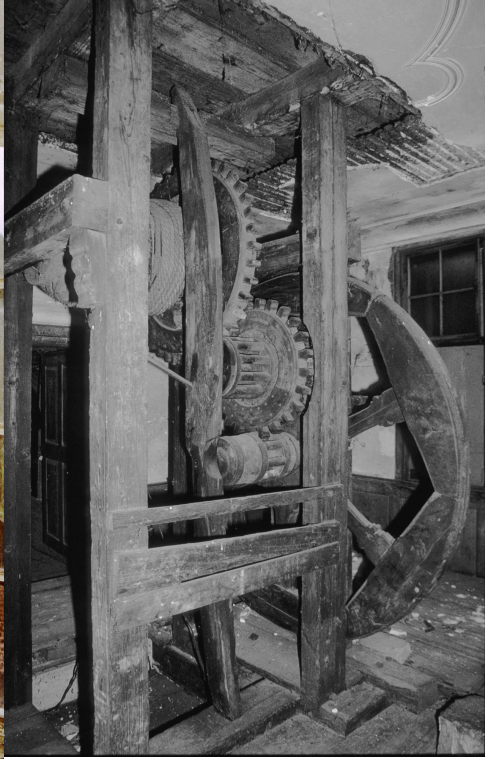
Die Kellermauern sind grundsätzlich intakt, jedoch teilweise durchfeuchtet. Die Bauglieder des Sockels aus Plattensandstein sind durch einen ungeeigneten Farbauftrag sowie Mörtel welche keine ausreichende Diffusion ermöglichen, stark geschädigt. Die massiven Metallläden sind stark korrodiert. Die Treppen, welche aus einem eher weichen Stein gefertigt wurden, sind stark abgenutzt. Die Steinböden präsentieren sich in einem guten Zustand. Die Risse und Vertiefungen können weitgehend als Zeichen des Alters belassen werden.

Diverse Wände und Decken haben später eine ungeeignete Oberflächenbehandlung erhalten. Die Parkette müssen zu einem grossen Teil repariert oder ersetzt werden.

Eindringende Feuchte an allen Fassaden im Bereich der Korbbögen hat Schäden hinterlassen an Stukkaturdecken, Holzwerk und Tapeten. Die Fassadenoberflächen sind stark verwittert, insbesondere die Schindeln und die Fenstergewände. Die barocken Fenster haben zwar erheblichen Sanierungsbedarf, sind aber in einem recht guten Zustand. Das Dach weist diverse undichte Stellen auf. Es existiert kein Unterdach.

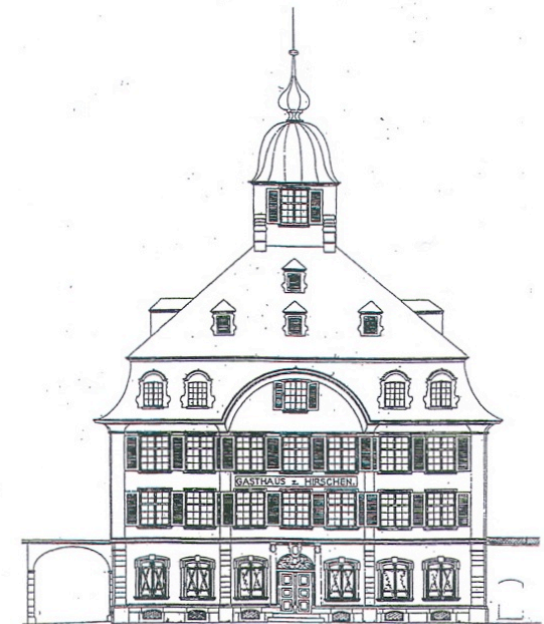
Der Bau weist eine sehr klare Struktur und eine hoch stehende Bauqualität auf. Diese respektierend, basieren unsere Eingriffe auf klaren Prinzipien. Die nebenstehende Fassadendarstellung gibt Aufschluss über die geometrischen Zusammenhänge und den Aufbau der Proportionen

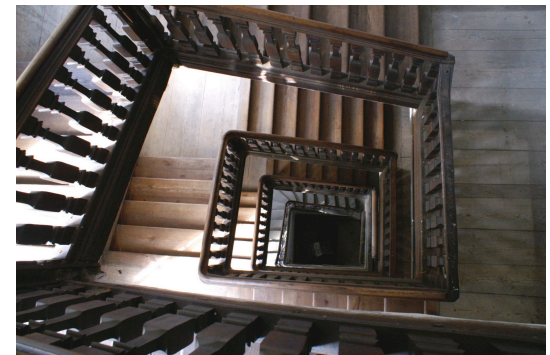
RAUMPROGRAMM

Entsprechend der kulturellen Bedeutung dieses Bauwerks soll die neue Nutzung eine gewisse Öffentlichkeit zulassen. Im Erdgeschoss soll wieder ein Restaurant entstehen, in welchem sich einerseits Gäste vom Dorf treffen können und andererseits kulturell Interessierte einkehren werden, z.B. nach dem Besuch der Konzerte in der Kirche. Die Eingangshalle soll gleichzeitig Auftakt zum prächtigen Haus sein, wie auch Treffpunkt und Empfang für die Gäste und Hausbewohner werden.

In den 3 Obergeschossen werden je 4 kleine Wohnungen eingerichtet.

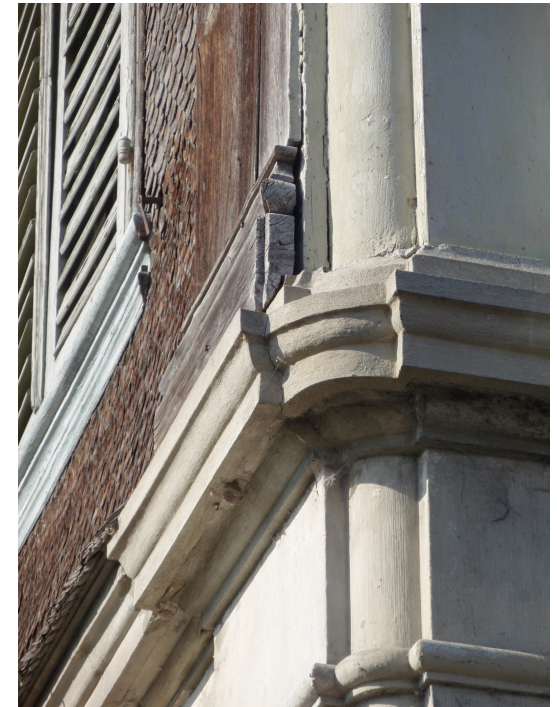
Die bestehende Konstruktion mit Bruchsteinmauern und Gewölben im Erd- und Untergeschoss, sowie Strickwerk-wände und -decken aus Tannenbohlen werden in ihrer Struktur belassen.

Die Böden der Obergeschosse werden zum grossen Teil belassen und wo nötig ergänzt. In den Räumen wo ein Ersatz vorgesehen ist, werden auch Materialien eingebaut für einen verbesserten Feuer- und Schallschutz.

Der Schindel- und Bretterschirm der oberen Geschosse wird erneuert. Alle Fenster werden erneuert durch Isolierverglasungen mit der Sprosseneinteilung wie historisch vorgegeben.

Die Dachdeckung bleibt in der gleichen Materialität und Technik. Der Dachstock erhält ein Unterdach, bleibt aber unausgebaut.
